2020-12-17  
VIVAB  
VATTEN OCH MILJÖ I VÄST AB

# DAGVATTEN- OCH SKYFALLSUTREDNING

FÖR HUNNESTAD

## GRANSKNINGSHANDLING

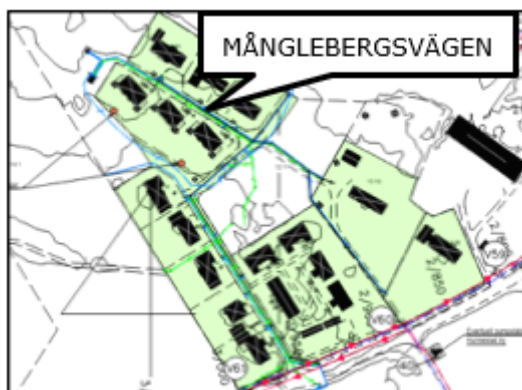
Utredningsområdet består av enskilda villor varvat med jordbruksmark. Ett detaljplanlagt område finns kring Månlebergsvägen (fig.3) där all VA är kommunal. Övriga fastigheter har egen hantering av dagvatten.

Figur 3. Karta över befintlig dagvattenledning

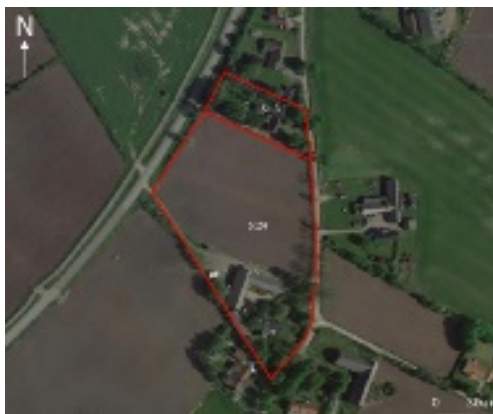
Figur 9. Hunnestad 5:13 och 5:24. Området klarar dagvattenhantering inom fastigheten.

Området är detaljplanelagt och ska enligt "Dagvattenutredning detaljplan Hunnestad 5:13 och 5:24" som framtagits, klara lokal hantering av dagvatten inom fastigheten. Föreslagna lösningen innehåller genomsläppliga parkeringsytor, stuprörskastare som leder takdagvattnet ut på gräsytor, svackdiken, längs hårdgjorda ytor och en torrdamm i slutet av systemet. Den föreslagna lösningen klarar av potentiella föroreningar samt höga dagvattenflöden, upp till 100-årsregn och kommer inte att belasta Himleån negativt enligt utredningen.

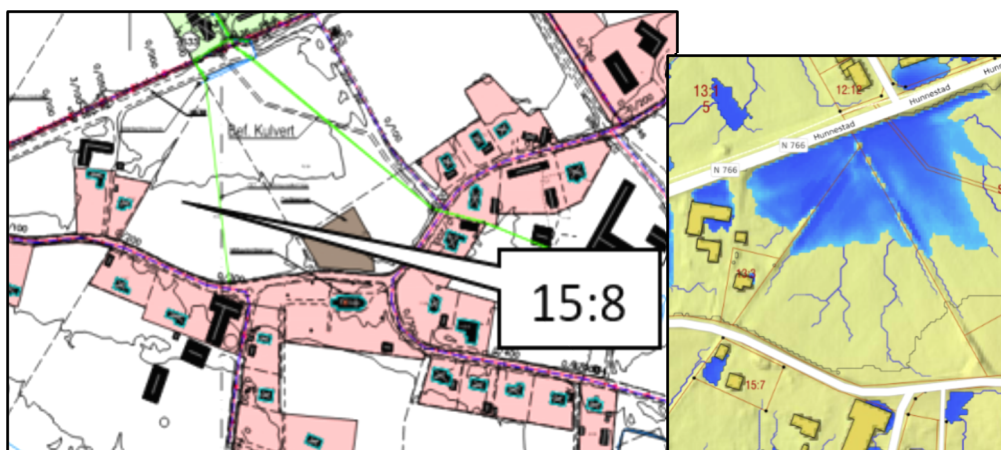
Figur 10. Hunnestad 15:8. Figuren visar karta över område samt dagvattenledning. Infälld bild visar skyfallsvägar och ansamling av vatten vid 100-årsregn.

I händelse av skyfall ansamlas vatten i den norra delen och två skyfallsvägar bildas (se infälld bild fig. 10), detta bör beaktas vid byggnation.

Dagvattenledningen som går genom området tillhör inte kommunen, dess placering är osäker och dess skick är okänd. Det finns en kulvert som leder under vägen. Då den inte tillhör kommunen och då kapaciteten är okänd rekommenderas att bygga en ny kulvert under vägen som kan kopplas ihop med dagvattenlösning för Hunnestad 13:1 för gemensam utläppspunkt i bäck enligt fig. 6.

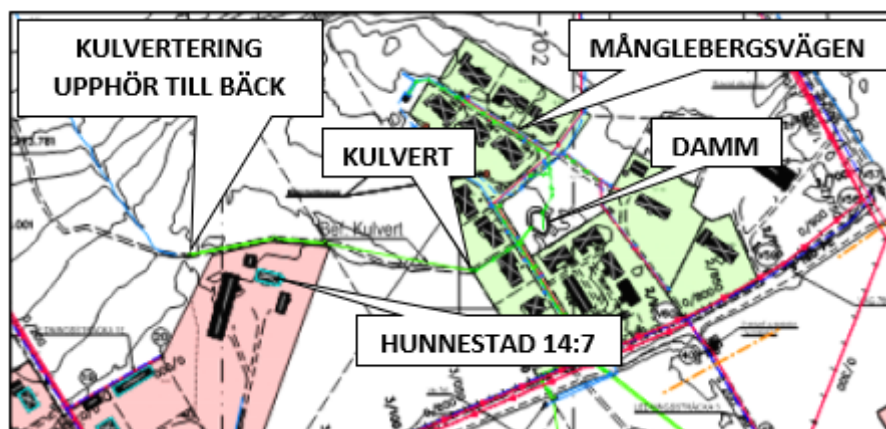
Figur 12. Grönt område har kommunalt VA för vatten, spill och dagvatten

Endast området kring Månlebergsvägen har kommunalt VA och ingår i verksamhetsområde för dagvatten. Dagvatten från den norra delen leds till en damm som har en fördröjande funktion. Därefter avleds dagvattnet till kulvert som övergår i en bäck och leder till Himleån. Denna kulvert har dimension 500mm. I samband med skyfall stiger bäcken upp i fastighet Hunnestad 14:7 enligt boende. Detta är ett problem som förvärrats med tiden. Enligt boende har flertalet fastigheter på södra sidan av vägen kopplat på sitt dagvatten till kulverten.

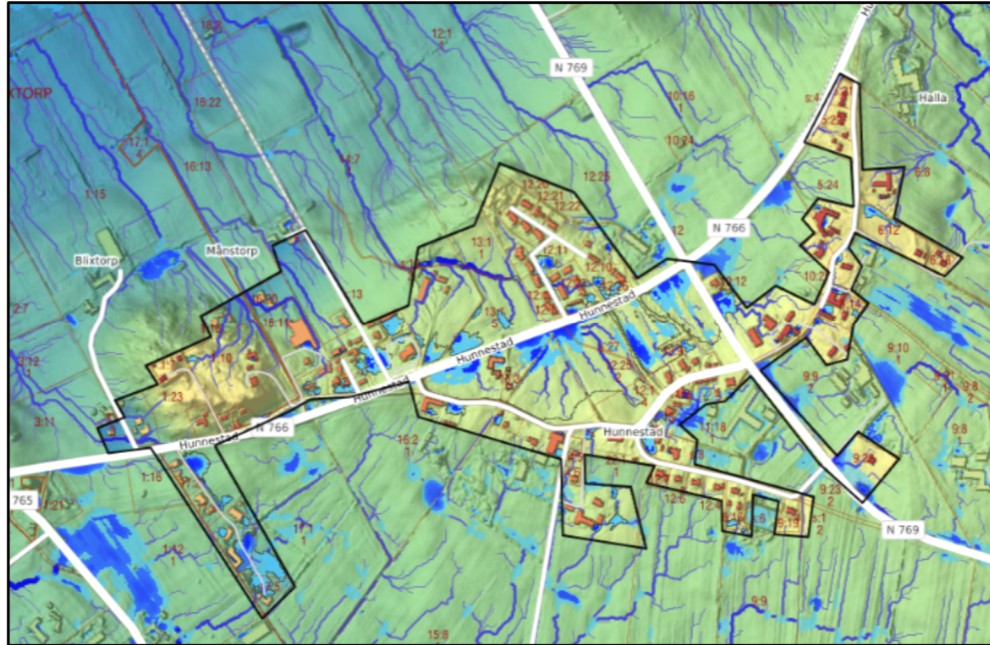
Figur 16. SCALGOLive-analys av ett 10-årsregn

Vid flödesanalys gjord i SCALGOLive går att se att det sker en del ansamling av dagvatten på vissa fastigheter vid ett 10-årsregn. Inga befintliga hus står i mer än 10 cm vatten. Analysverktyget SCALGOLive gör sina analyser utifrån höjddata och tar ingen hänsyn till exempelvis markens genomsläpplighet, ledningar eller kulvertar.
